Intervento di restauro

Il restauro attualmente in corso ha avuto inizio nel gennaio 2008.

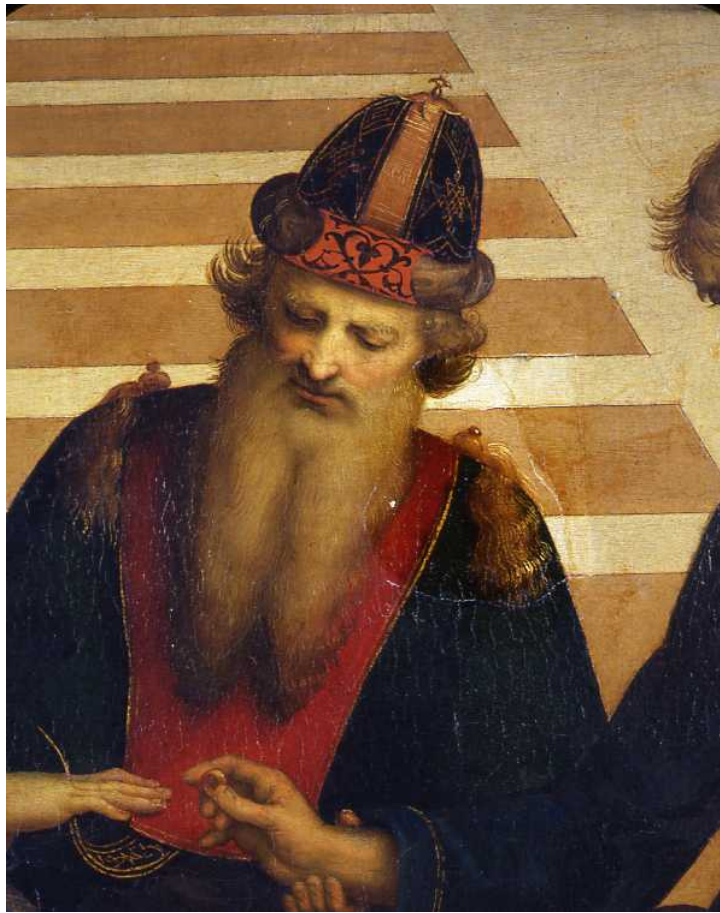
*Le prime prove di riduzione della resina sono state effettuate nelle zone chiare del lastricato, e, a seguire, in corrispondenza delle gore e degli addensamenti di vernice più evidenti (**fig.1**); si è quindi proceduto applicando la stessa metodologia a tutta la superficie verificando l'assottigliamento delle vernici di restauro su tutte le campiture (**figg.2 e 3**).*

fig.1 Particolare del tassello di pulitura sulla spallina del sacerdote e sul lastricato

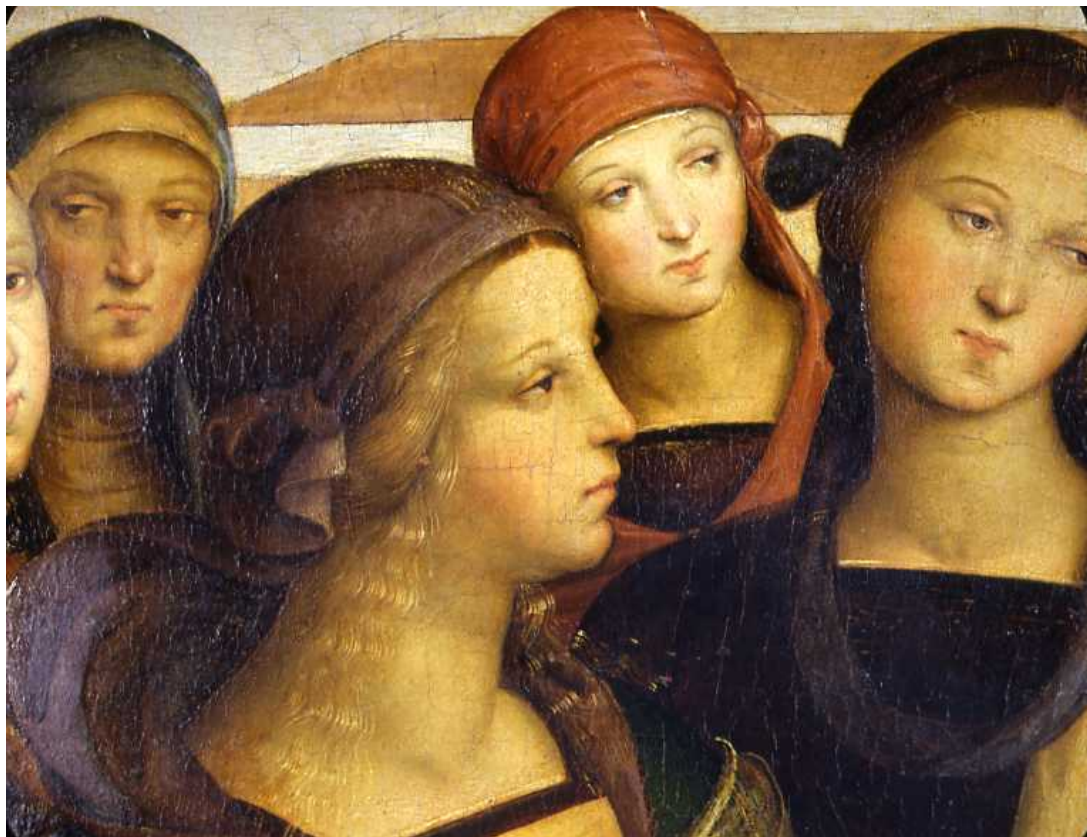
Fig.2 Particolare del tassello di pulitura in corrispondenza della cuffia viola

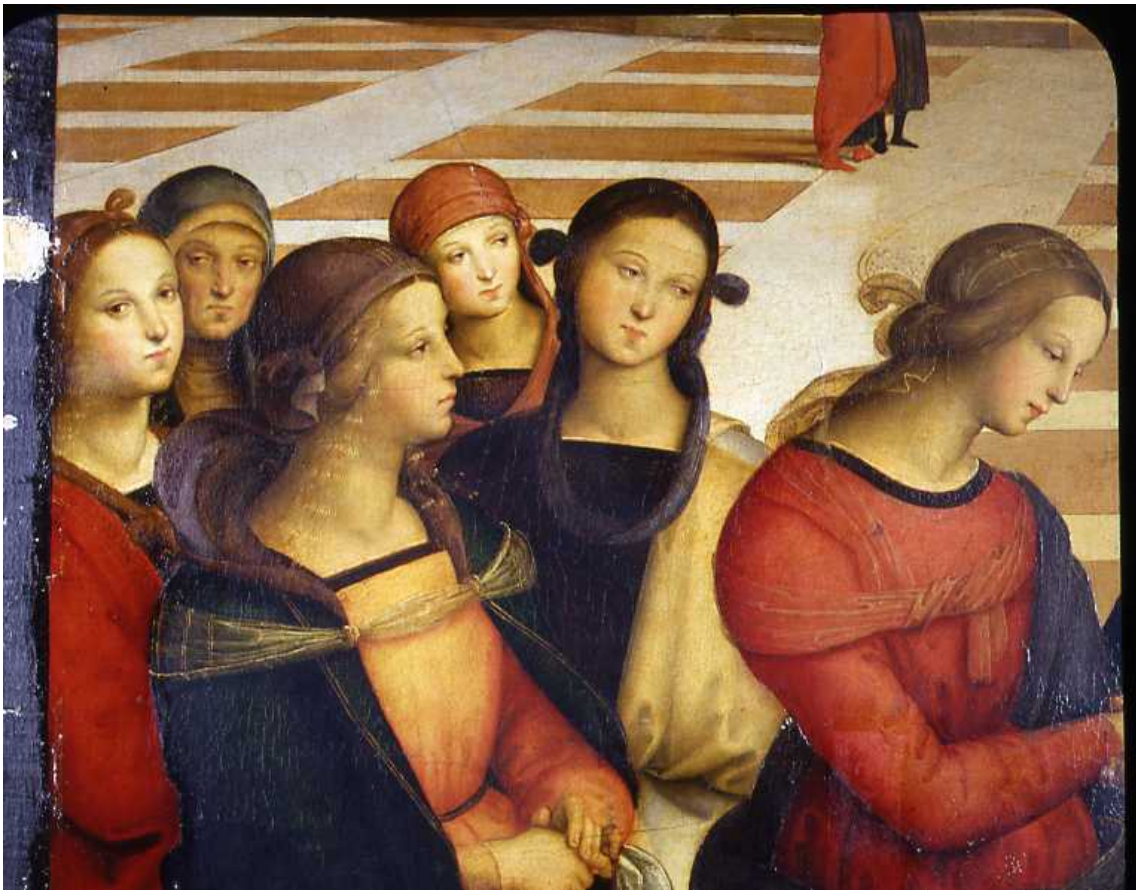
fig.3 Ampliamento delle prove di pulitura

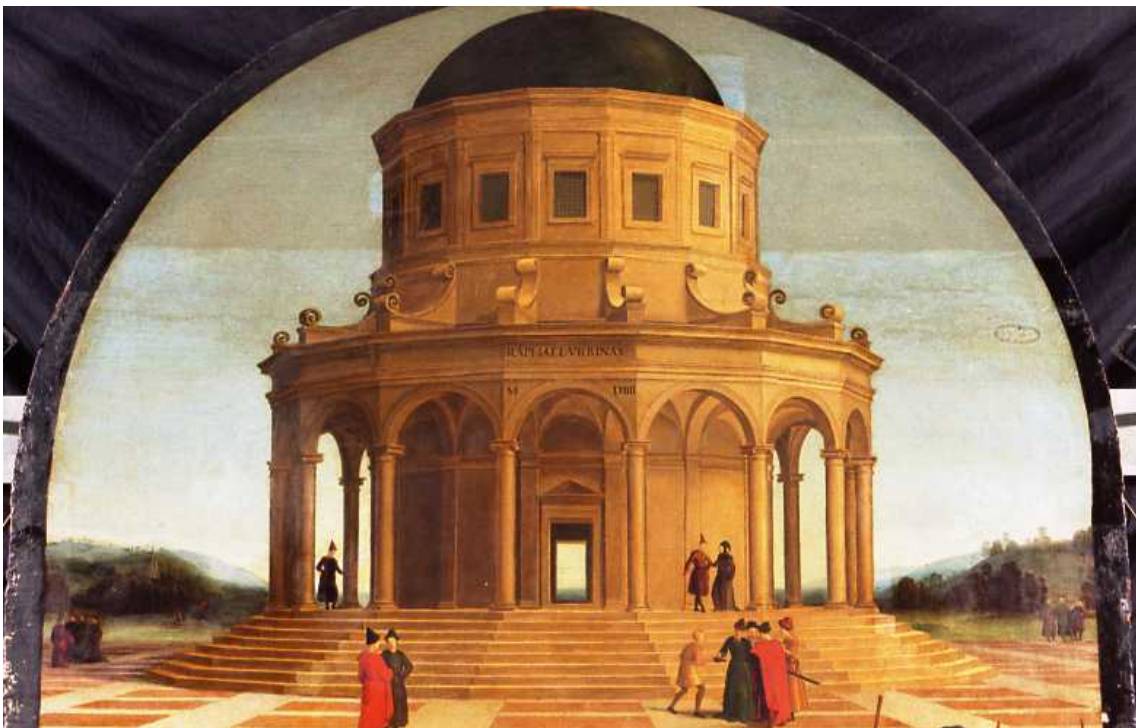
Nella metà superiore della tavola, interessata da estese patinature proteiche, la pulitura con tensioattivi (**fig.4**) e la successiva asportazione della vernice sottostante ha dato risultati di grande effetto (**fig.5**).

fig.4 Particolare del tassello di pulitura sul cielo

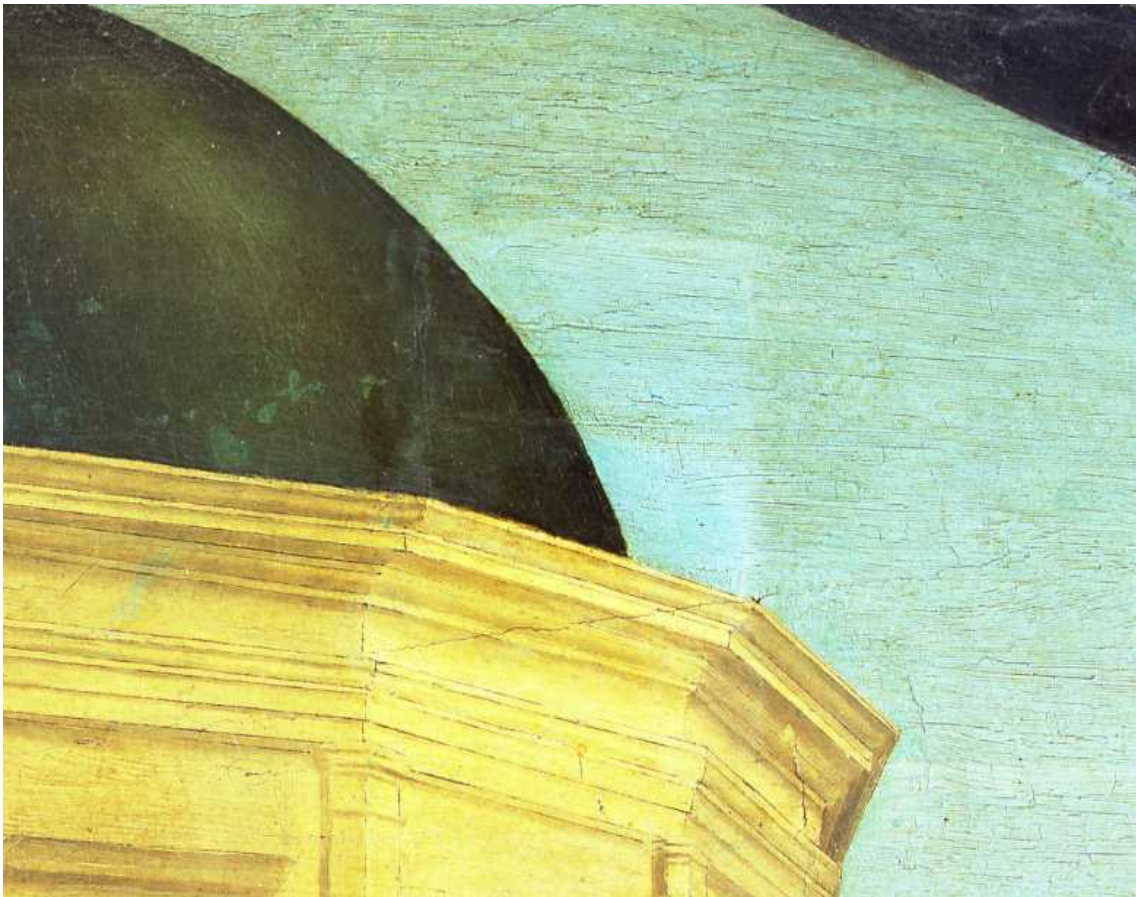
fig.5 Zona superiore durante la pulitura

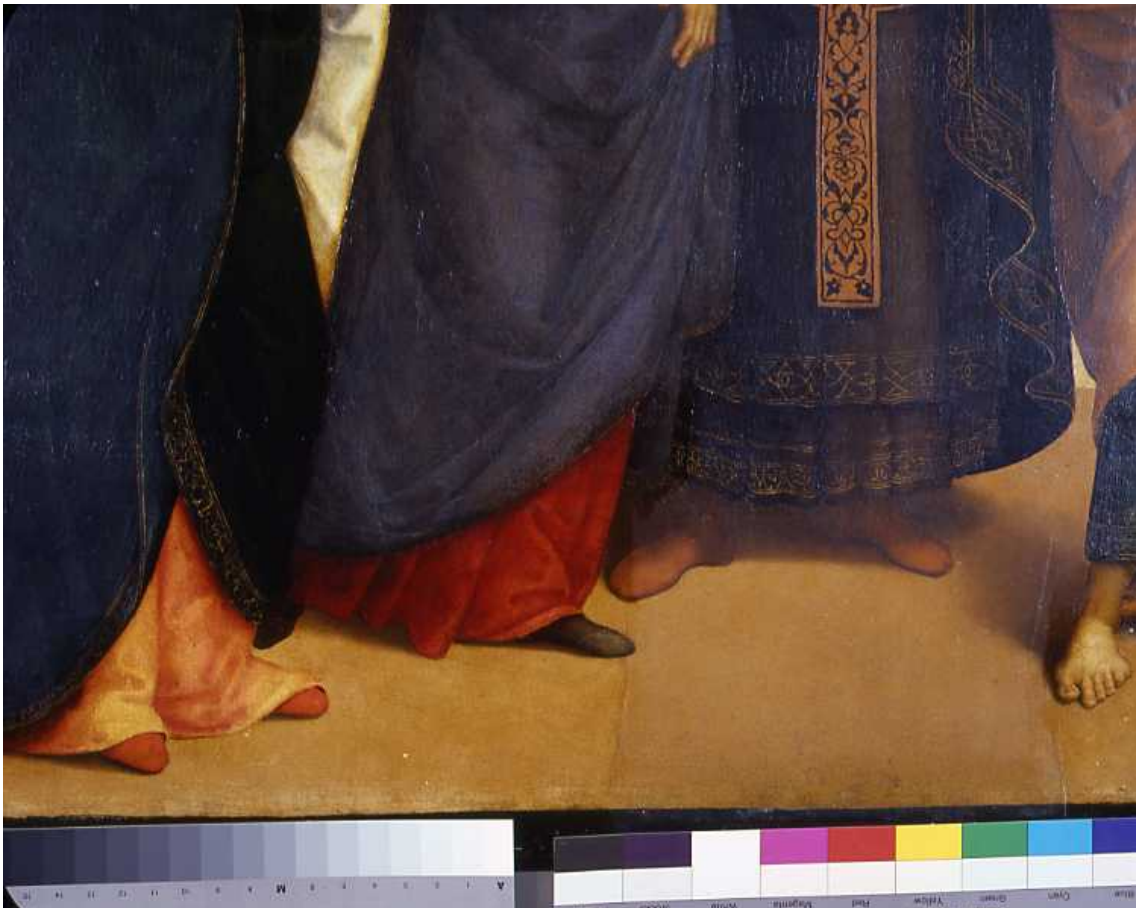
Nella zona inferiore (**fig.6**), terminato l'assottigliamento della vernice, sono emerse pesanti patinature che alteravano i panneggi e gli incarnati di alcune figure (**fig.7**). Anche in questo caso l'uso di

fig.6 Particolare della zona inferiore durante la pulitura

solventi addensati, abbinato ad una pulitura a bisturi, sotto lente d'ingrandimento, ha consentito il recupero dei rapporti cromatici.

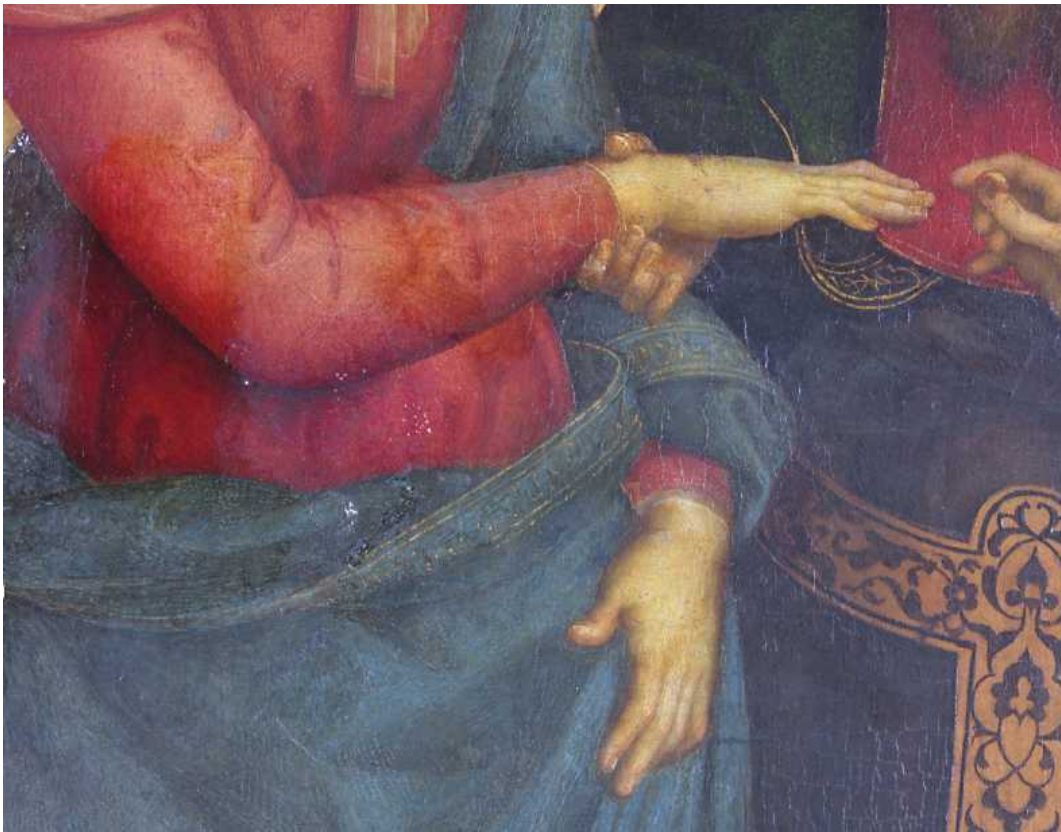
fig.7 Particolare durante la pulitura: si nota la patinatura delle mani della Vergine

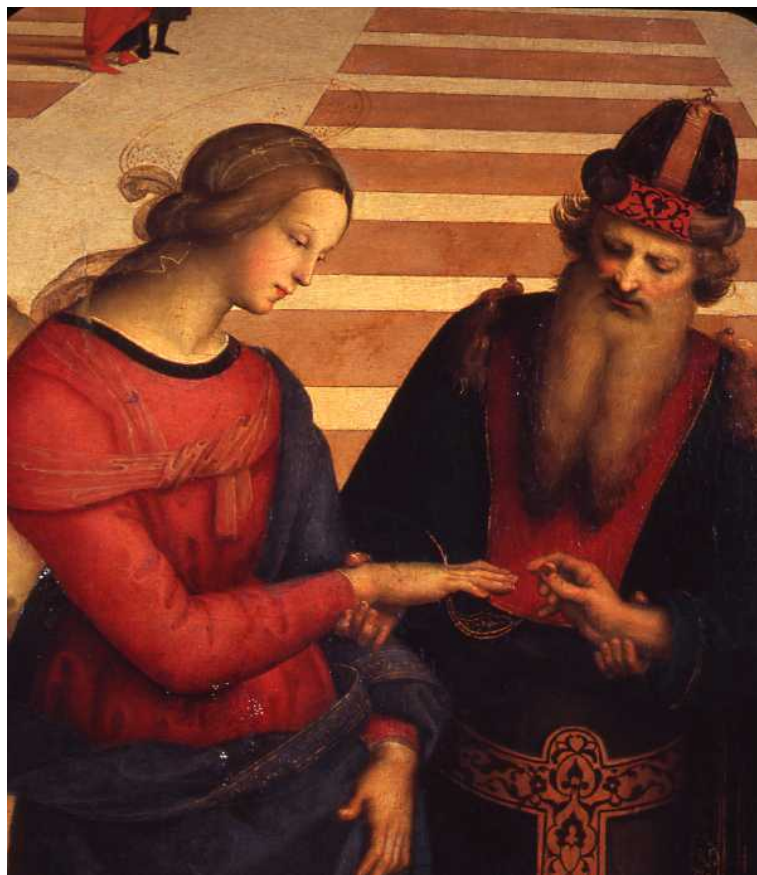
E' seguita la fase di rimozione dei ritocchi presenti sulle lacune stuccate nei precedenti interventi. Dapprima in corrispondenza dei danni provocati dall'atto vandalico, eliminando le reintegrazioni di Pelliccioli sul ventre della Vergine e dell'architettura (**figg.8 e 9**), successivamente asportando le rare integrazioni eseguite da Molteni in corrispondenza delle fenditure del cielo e della gradinata. In questo caso, per uniformare la superficie, il restauratore aveva esteso le stuccature oltre il margine della lacuna reale ed il recupero della policromia originale è stato significativo.

fig.8 Particolare della Vergine prima del restauro

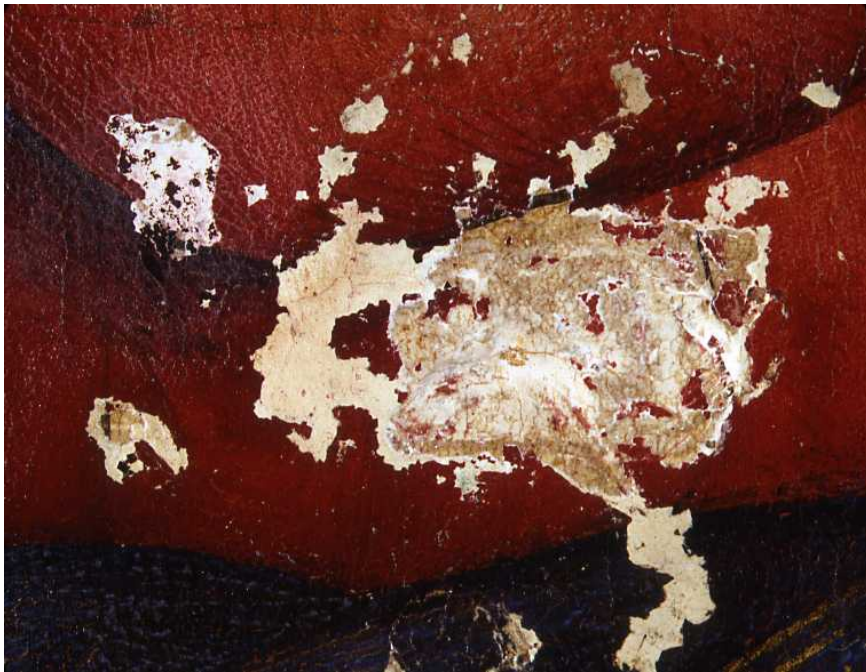
fig.9 Particolare della zona del ventre della Vergine dopo la rimozione della reintegrazione eseguita da Pelliccioli

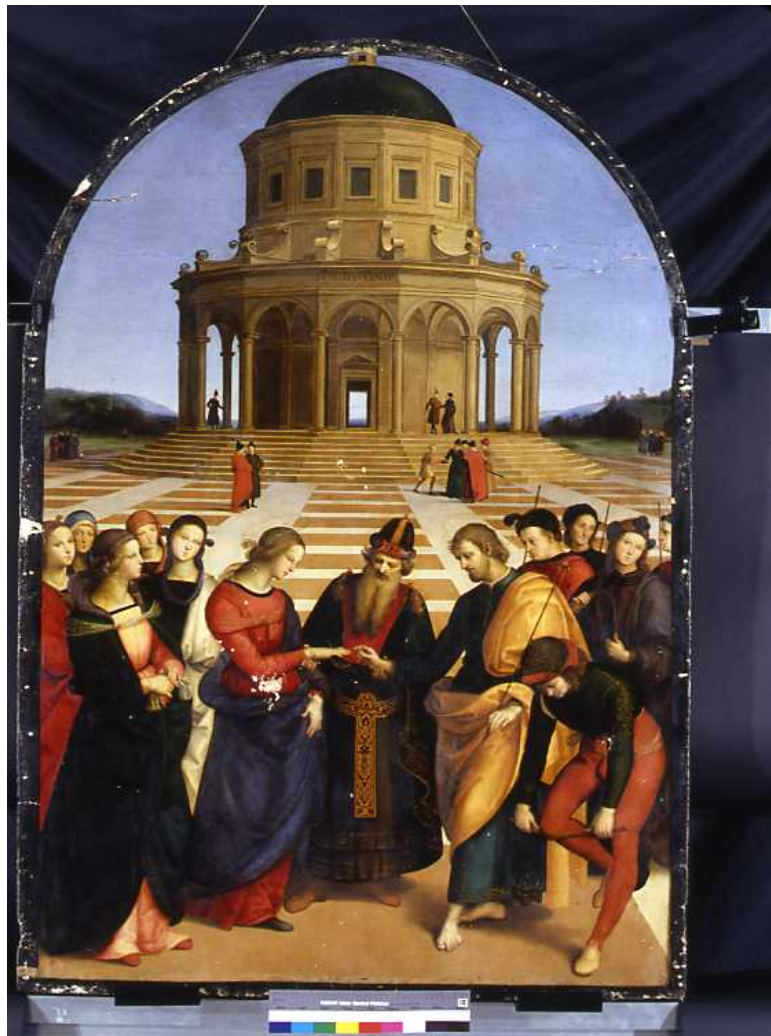
Al termine della pulitura la pellicola pittorica appare complessivamente in ottimo stato di conservazione (**fig.10**); a seguito della riduzione delle patinature, si riscontrano, però, delle differenze nello stato di conservazione di alcune campiture, dovute ad alterazioni dei pigmenti o ad interventi precedenti (v. **Interventi precedenti e Stato di conservazione**). Le lacune che emergono con maggiore evidenza sono i danni prodotti dall'atto vandalico. L'intervento si concluderà con l'integrazione pittorica, eseguita con tecnica riconoscibile in corrispondenza delle mancanze, restituendo così piena leggibilità all'opera.

fig.10 Totale dopo la pulitura
